**Sopralluogo
sicurezza sul
lavoro – RSPP
ROMANO ELVIS**

**RISTORANTE ALLA CERVA
CERVA s.r.l.
VIA A. Diaz, 78 – 31029 - Vittorio Veneto, (TV)**

Data: 02/12/2025

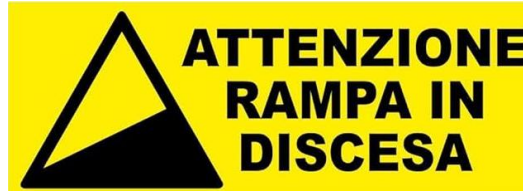
- Segnalare con cartello che evidenzi il pericolo per la presenza della piccola rampa in discesa dal bar verso la sala ristorante.

- Segnalare con cartello che evidenzi il pericolo per la presenza della piccola rampa in discesa dal bar verso la sala ristorante.
- In cucina sostituire la maniglia rotta da usare in caso di intercettazione linea tubazione gas metano. Segnalare valvola intercettazione gas all'esterno.
- Nell'accesso dalla cucina al corridoio che porta ai servizi igienici del personale segnalare il soffitto basso con bande giallo nere.
- Sempre nello stesso punto, abbassamento soffitto ingresso corridoio che dalla cucina al corridoio che porta ai servizi igienici del personale, segnalare con freccia rossa il vicino collocamento dell'estintore.

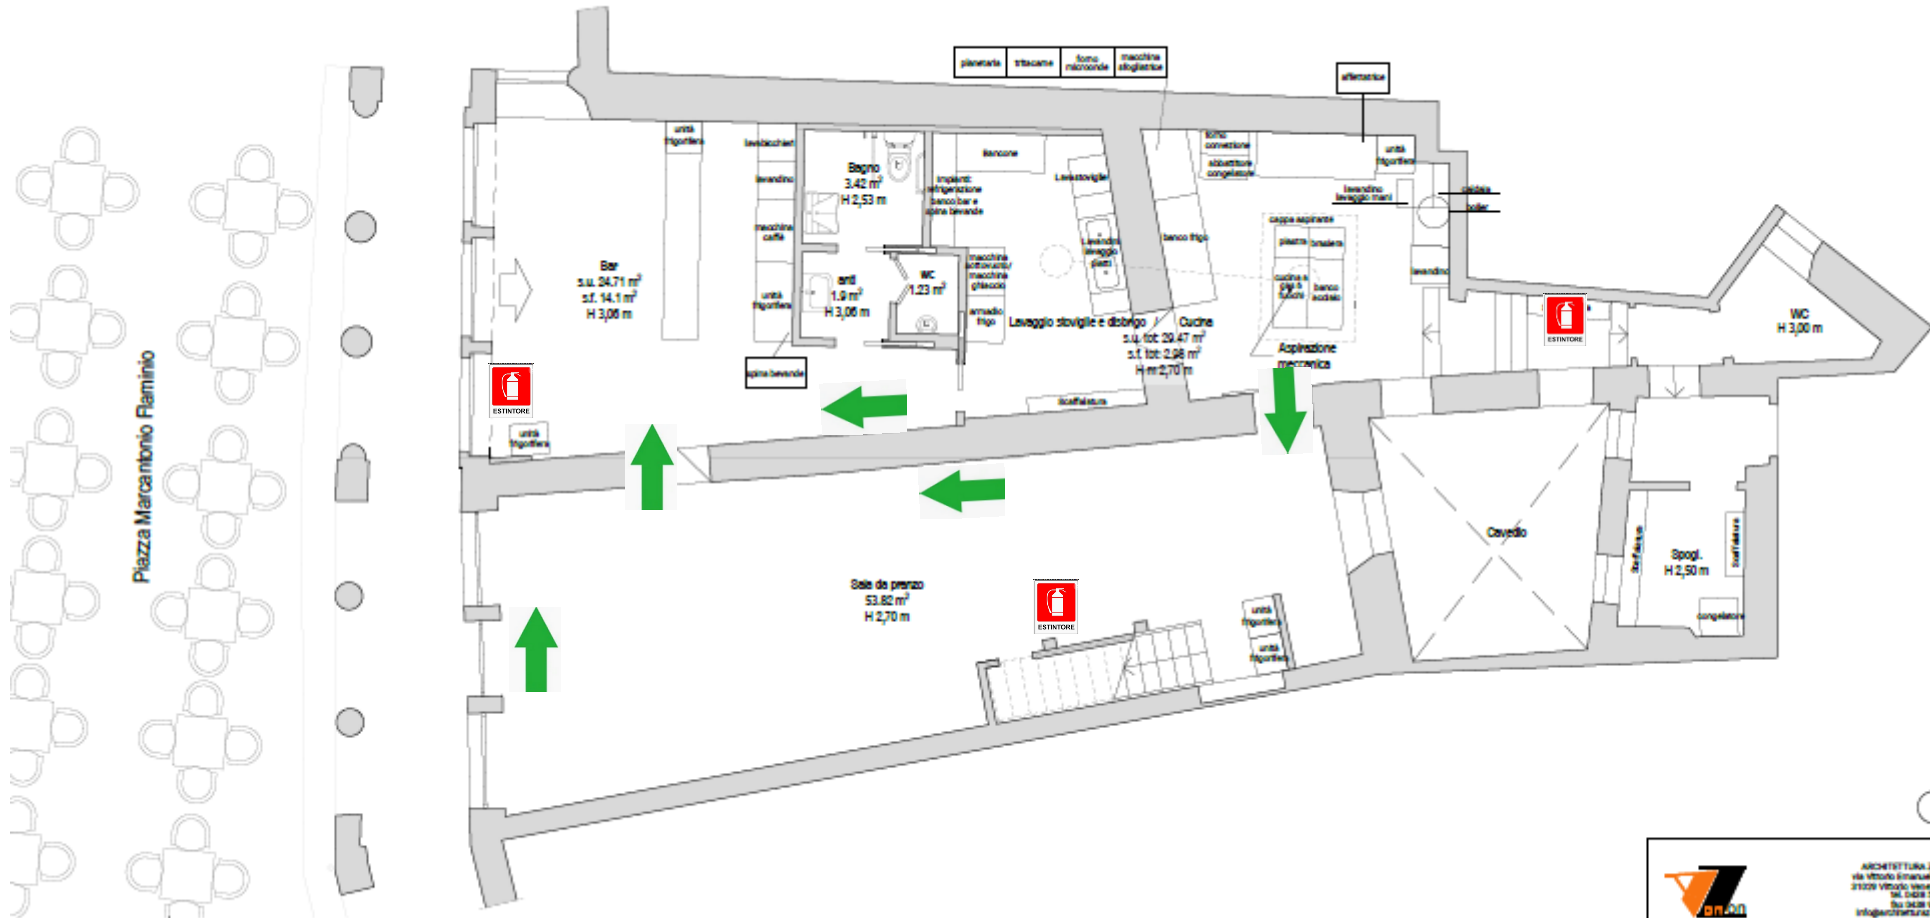
STATO DI PROGETTO - PIANTE PIANO TERRA

Segue planimetria con posizionamento presidi antincendio

N° 7 cartelli con freccia per indicare i percorsi di esodo

- Sono stati controllati gli estintori presenti (n° 4) per posizionamento e segnalazione, ultima verifica semestrale novembre 2025.
